MISE EN CONFORMITÉ DU TUNNEL DE PUYMORENS

Le tunnel du Puymorens, situé dans les Pyrénées entre l'Ariège et les Pyrénées-Orientales, a fait l'objet d'une mise en conformité. Bien que datant d'une vingtaine d'années, sa sécurité incendie n'était plus aux normes. L'ouvrage de près de 5 km est un raccourci en hiver quand le col de Puymorens à 1900 m d'altitude est sous la neige.

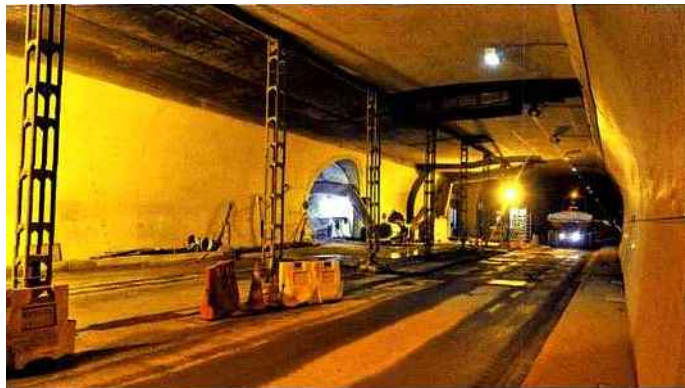
Le tunnel de Puymorens dans les Pyrénées était en travaux depuis 2013.
